#### 4.4.3 Avaliação do desempenho do revestimento em câmara de névoa salina

## 5 CONCLUSÃO

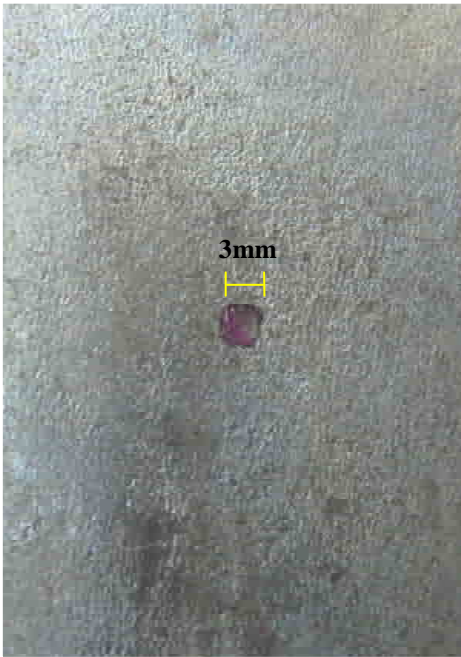
Fotografia 41 - Corpo-de-prova 7 - gota salina com fenolftaleína e ferricianeto de potássio

No corpo-de-prova 7, a gota recobriu a área exposta e a borda do revestimento de zinco. É possível comparar esta situação com a imersão de uma peça em água do mar e os resultados obtidos comprovam isto. A coloração rósea indica que houve reação com o oxigênio dissolvido na gota e a ausência de coloração azul no substrato indica que a reação anódica não é do ferro. O mesmo ocorreu com o corpo-de-prova 8, área a, onde não foi notada a presença da reação do ferro, o qual está protegido pela camada de zinco ao redor da área exposta. No mesmo corpo-de-prova 8, área b a gota permaneceu incolor, o que comprova a afirmação anterior, caso contrário a gota tornar-se-ia azul.

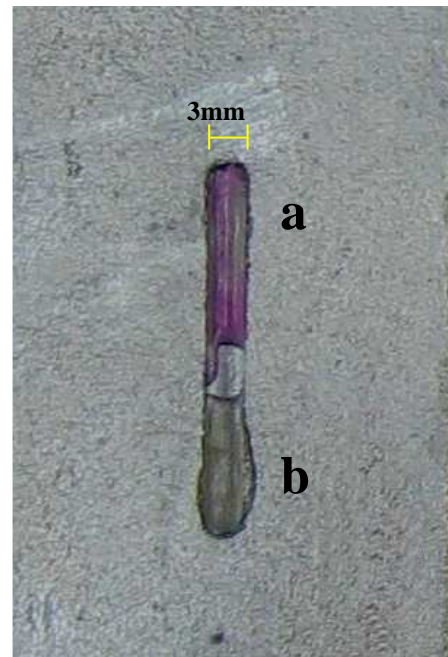
Fotografia 42 - Corpo-de-prova 8 - gota salina com a) fenolftaleína e ferricianeto de potássio e b) fenolftaleína

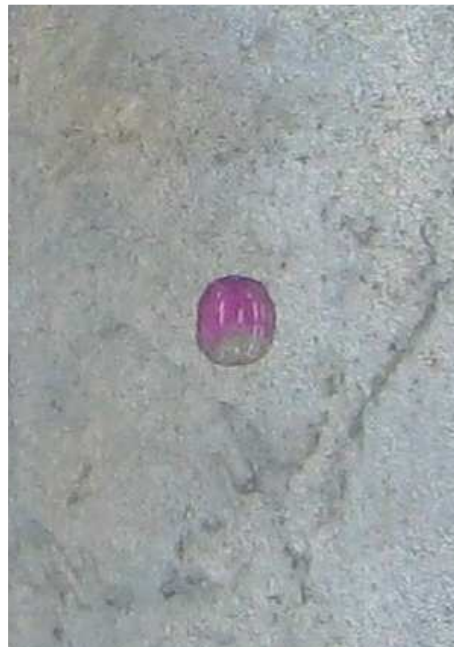
Fotografia 43 - Corpo-de-prova 9 - gota salina com ferricianeto de potássio e fenolftaleína

O corpo-de-prova 9, o qual não possui área do substrato exposta, apresentou uma corrosão do zinco mais lenta, de aproximadamente 10 minutos, enquanto que nos experimentos anteriores as gotas tornaram-se imediatamente rosas.

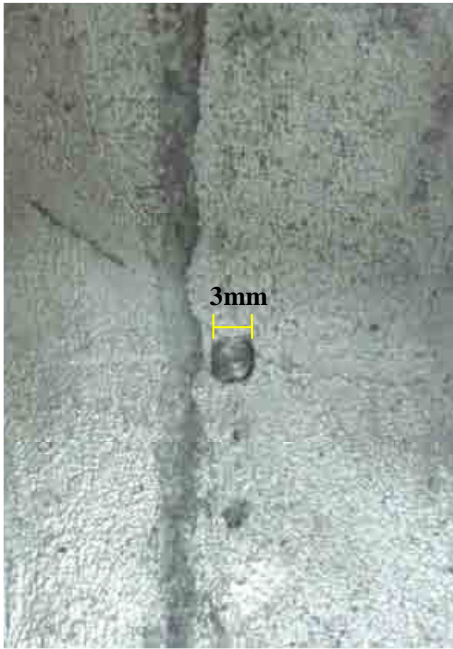
Fotografia 44 - Corpo-de-prova 10 -  
área exposta de 9mm<sup>2</sup>  
sem a presença de oxidação

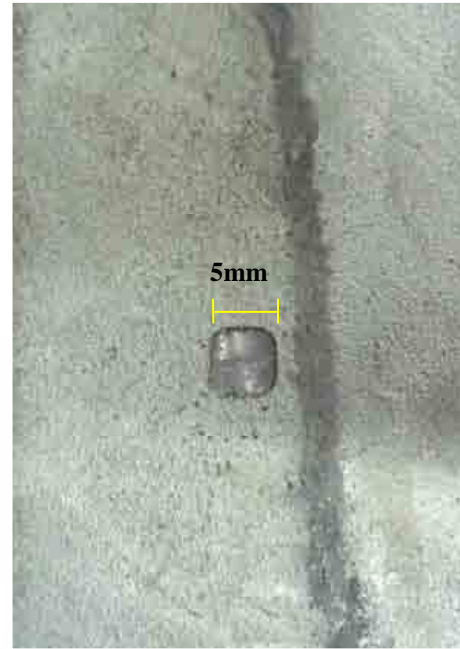
Fotografia 45 - Corpo-de-prova 11 - área exposta  
de 25mm<sup>2</sup>  
sem a presença de oxidação

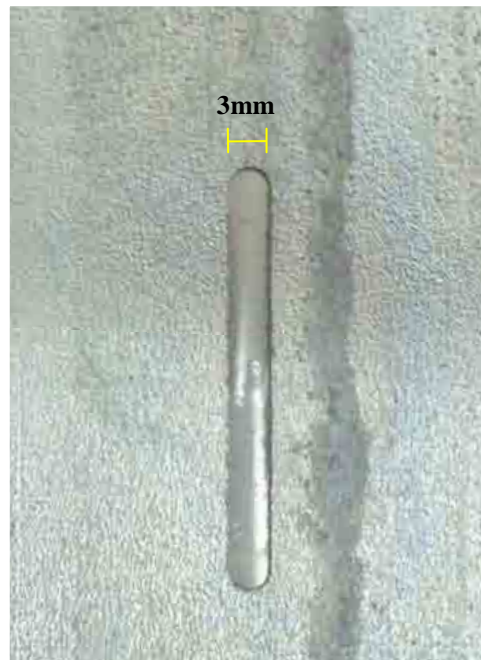
Fotografia 46 - Corpo-de-prova 12 - área exposta de 90mm<sup>2</sup>  
sem a presença de oxidação

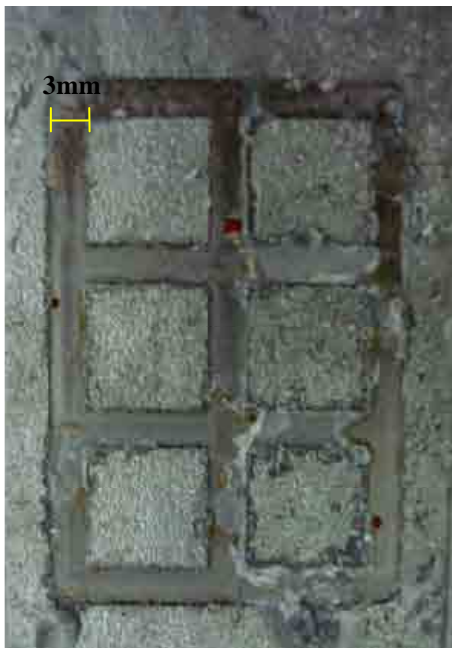
Fotografia 47 - Corpo-de-prova 13 -  
área exposta 660mm<sup>2</sup>  
com a presença de pequenos pontos oxidação

Os resultados apresentados mostraram comportamentos similares com relação aos ensaios de exposição ao meio ambiente e ao teste de gota salina, onde pequenas áreas expostas são capazes de serem protegidas catodicamente pelo zinco ao redor. Os corpos-de-prova 10, 11, e 12, não apresentaram qualquer ponto de oxidação, o corpo-de-prova 13

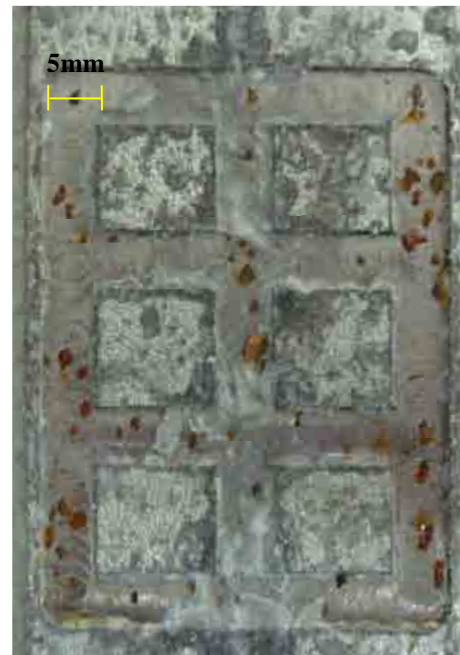
Fotografia 48 - Corpo-de-prova 14 -  
área exposta 1080mm<sup>2</sup>  
com a presença de pontos de oxidação

apresentou a presença de pequenos pontos de ferrugem e o corpo-de-prova 14, apresentou pontos de oxidação mais significativos, conforme observado no ensaio de exposição dos materiais a atmosfera urbana.
